Б.С. Хромов, начальник отдела экспертиз ОАО «НИИСантехники»

## ЭКСПЕРТИЗА ГИБКОЙ ПОДВОДКИ. ПРОБЛЕМЫ ЗАЛИВОВ

В статье рассматриваются результаты экспертизы гибкой подводки и описываются необходимые требования к качеству данного изделия и к материалам, из которых оно изготавливается.

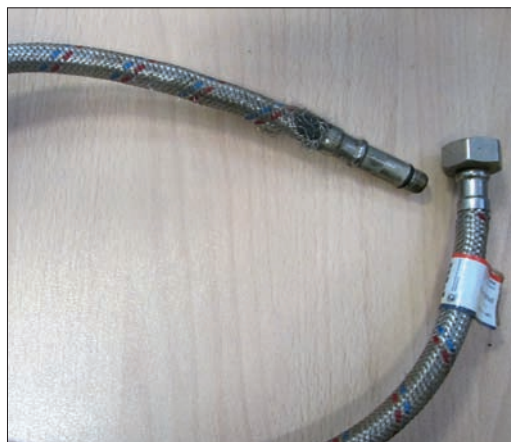
Представленная дефектная гибкая подводка воды для смесителя (рис. 1) имеет следующие визуальные признаки. Гибкое трубопроводное изделие длиной 80 см, бывшее в употреблении, состоит из металлорукава

Рис. 1. Представленная дефектная подводка

Ø13,0 мм с обжимными гильзами и двумя вплетенными по всей длине полимерными полосками синего и красного цвета, резьбовым штуцером М10х1, накидной гайкой ½ дюйма. На обжимных гильзах отштампована фирменная маркировка: 2013.03MILL 100 °С max 20 bar. ГПВ укомплектована этикеткой, содержащей

надписи: «Срок службы 10 лет. Застраховано PECO. Изготовлено по испанской технологии. Рукав для воды гибкий в стальной оплетке 80 см г1/2-М10х35 P-20bar-100 °С» (рис. 3). На большей части поверхности металорукава отмечаются четыре вздутия высотой около одного миллиметра. На этой же поверхности имеются множественные выступы нитей оплетки и потемнение поврежденной поверхности. Дефект ГПВ заключается в трех очаговых разрывах оплетки, имеющих овальную форму с диагоналями: первый – 17х11 мм на расстоянии 1 см от обжимной гильзы, примыкающей к штуцеру (см. рис. 2); второй – 16х10 мм на расстоянии 2 см от той же обжимной гильзы (рис. 4); третий – 28х40 мм (по кругу) на расстоянии 32,5 см от той же обжимной гильзы. Последний очаг включает в себя продольный разрыв резинового рукава длиной 15 мм (рис. 5). Толщина стенки резинового рукава в месте разрыва неравномерна – от 1,0 до 1,2 мм. Диаметр нити оплетки – 0,2 мм. Следов механического воздействия на всей поверхности, повреждений гайки, замкнутых и рисок от ключей не имеется.

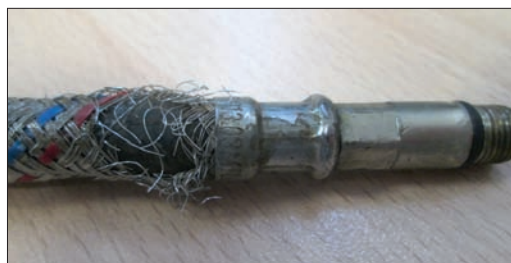
Рис. 2. Место разрыва оплетки на расстоянии 1 см до центра очага

**Анализ причин, связанных с качеством материалов.** Как показывает мировой опыт, оплетка ГПВ изготавливается из нержавеющей стали AISI 304 (российский аналог – 08X18H10 ГОСТ 5632–72), относящейся к первой коррозионно-стойкой группе. Основной причиной аварии, как показало исследование, явилось применение низкокачественного изделия, имеющего скрытый заводской дефект. Как показал анализ химического состава оплетки, материалом оплетки является сталь с нестандартным составом. Исследованный сплав нестандартен по отношению к используемым в России и Европе для производства оплетки маркам 08X18H10 (ГОСТ 5632–72) и AISI304 (ASTM A 1008/A 1008M REV A). Сравнение сплава производилось с российской маркой 08X18H10 (таблица).

Расхождение заключается в процентном содержании основных стандартизованных элементов: углерода (0,17 вместо 0,08), марганца (9,2 вместо 2,0), хрома (16 вместо 17–19), в наличии недопустимых элементов – молибден, медь. Вместе с тем наибольшее влияние на прочность оплетки оказало уменьшенное в 2,25 раза содержание никеля и увеличенное в 4,6 раза содержание марганца, что привело к существенному повышению хрупкости и резкому снижению прочностных характеристик нитей оплетки. Немаловажное влияние на коррозионную стойкость оплетки оказало уменьшенное в 1,06 раза содержание хрома, что привело к снижению прочностных характеристик изделия.

В результате проведенной экспертизы было выявлено, что разрушение гибкой подводки произошло по причине скрытого заводского дефекта, а именно: заниженного диаметра нитей оплетки и их хрупкости из-за несоблюдения стандарта на материал, заниженной толщины стенки резинового рукава.

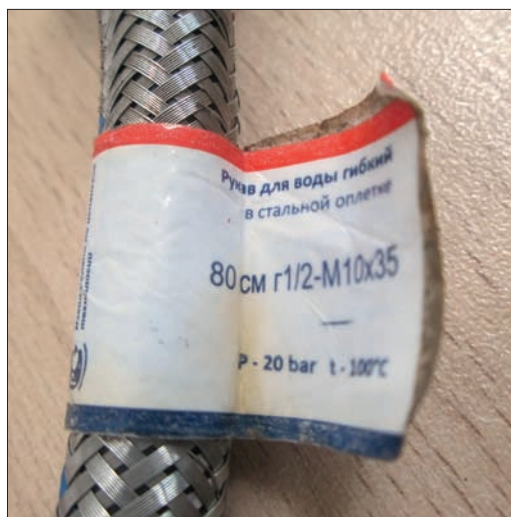
Рис. 3. Этикетка

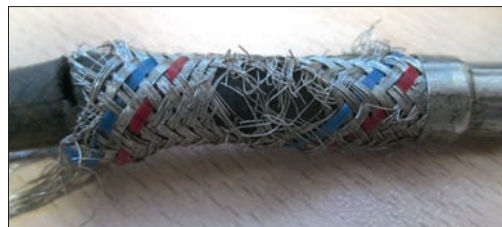
Рис. 4. Место разрыва оплетки на расстоянии 2 см до центра очага

обладает достаточным запасом прочности. Как правило, детали из подобных сплавов потенциально подвержены разрушению и механизм разрыва всегда связан с наиболее слабым местом.

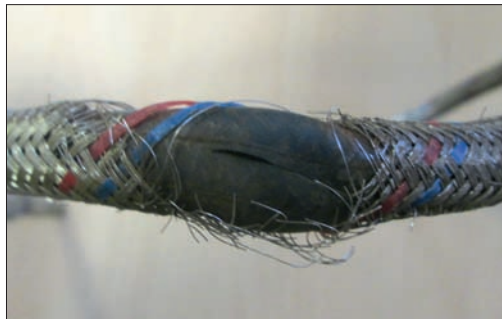
Рис. 5. Место разрыва резинового рукава

**Анализ причин, связанных с конструкцией.** Другими признаками низкой прочности ГПВ являются меньший диаметр нитей оплетки по сравнению с подобными образцами ведущих производителей (0,2 вместо 0,3 мм) и заниженная неравномерная толщина стенки резинового рукава, составляющая от 1,0 до 1,2 мм. Передовые производители применяют резиновые рукава с толщиной стенки не менее 1,3 мм.

установлена с непосредственной связью со стиральной машиной через распределитель. Учитывая неизбежные существенные колебания давления от работы стиральной машины и менее существенные от работы смесителя, свободное положение и увеличенную длину ГПВ (по сравнению с комплектной подводкой), ГПВ испытывала повышенные нагрузки. При этом столь интенсивная нагрузка значительно ослабляла ГПВ в первую очередь в части непрочной оплетки, и при очаговом разрыве нитей произошло раздувание резинового рукава с последующим его разрывом. Таким образом, схема подключения оказала влияние на разрушение ГПВ.
